DAÑO POR IMPACTO EN MANZANAS

(José Antonio YURI; José Luis VÁSQUEZ)

POMÁCEAS, Boletín Técnico editado por el Centro de Pomáceas de la Universidad de Talca. De aparición periódica, gratuita.

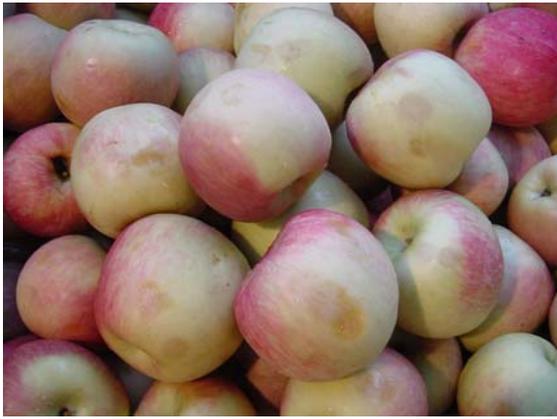
Foto 2. Daño severo de machucón, en manzanas Fuji.

El daño por impacto, conocido vulgarmente como machucón (Foto 2), puede ocurrir durante toda la vida de una fruta, desde su crecimiento en la planta, pasando por la cosecha, transporte, procesamiento, embalaje y comercialización. Diversas fuentes demuestran, sin embargo, que la mayor probabilidad de daño ocurriría durante la selección y embalaje de la fruta en el packing, lo que es reflejado en el Cuadro 1:

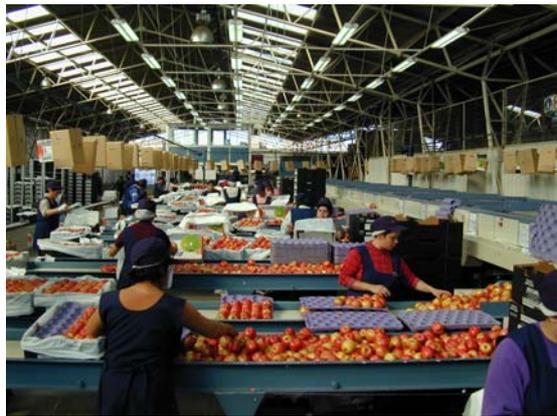
Foto 3. Debido a los innumerables sitios de impactos, las líneas de embalaje pueden llegar a ser la principal fuente de daño por machucón para la fruta, si no son regularmente revisadas y calibradas.

Si bien es cierto que durante la cosecha y transporte se pueden producir los impactos de mayor intensidad, es en la línea de embalaje donde éstos pueden ser más probables y más difíciles de detectar, debido al gran número de puntos potenciales de golpe (Foto 3).

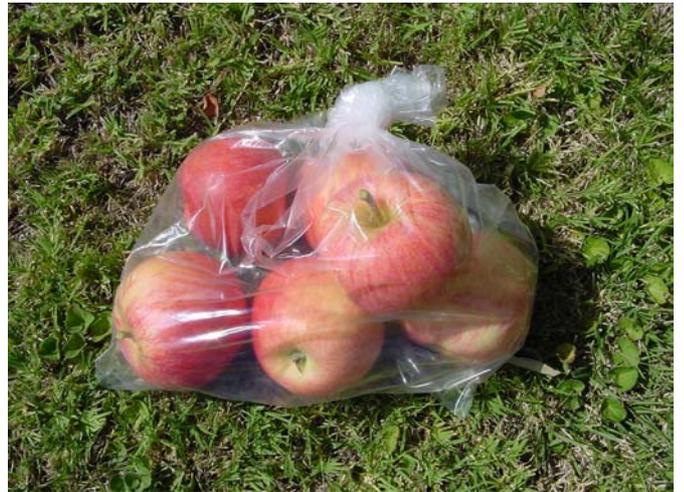
Foto 6. Para acelerar la aparición de los síntomas de machucón, es posible envolver fruta en bolsas plásticas y exponerlas al sol durante algún tiempo. Esta medida puede resultar útil durante la cosecha.

En la cosecha (Fotos 4 y 5), la aparición de los síntomas puede ser acelerada colocando la fruta al sol, envuelta en una bolsa plástica (Foto 6). Para el caso del daño ocasionado por el transporte, éste ocurre preferentemente en aquellas zonas que tuvieron contacto con otra fruta; por ello, es importante reconstruir un bin "a la inversa"; esto es, ir sacando cuidadosamente fruta para observar la posición exacta del impacto en su superficie.

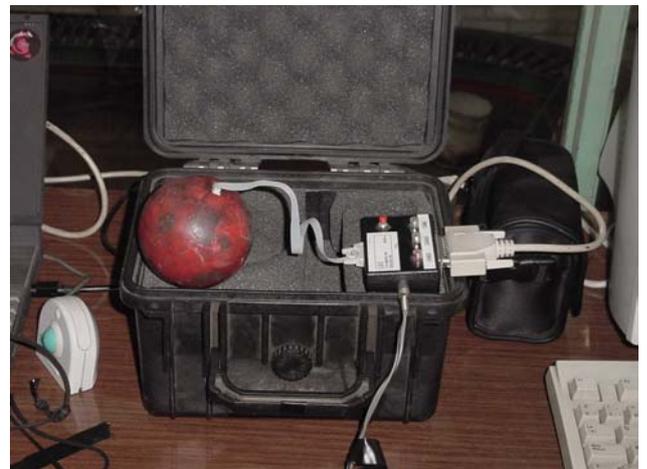
Foto 7. El IS100 es una esfera de 89 mm de diámetro y 300 gr de peso, en cuyo interior se ubica un acelerómetro, un microprocesador y una batería.

El IS 100 ("Instrumented Sphere") es un detector electrónico de impactos que fue desarrollado por la Michigan State University, USA, originalmente para evitar los machucos en papas. Posteriormente fue modificado para otras especies, incluidas los frutales. El aparato incorpora un acelerómetro triaxial junto a un microprocesador, que permiten registrar la intensidad, el momento y la duración del golpe (Foto 7).

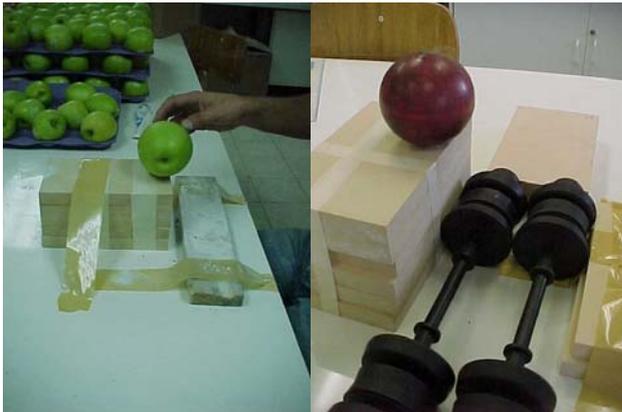
Fotos 8 y 9. Las pruebas de calibración del IS100 se realizan en laboratorio, dejando caer tanto el IS 100 como fruta, sobre materiales de diferente dureza, desde alturas variables.

La determinación de los umbrales en los cuales se inicia el daño en las distintas variedades, es un trabajo arduo. Éste involucra dejar caer manzanas desde diferentes alturas, sobre materiales de diversa dureza, para luego comparar la aparición de la sintomatología con los resultados que entrega el IS 100 (Fotos 8 y 9). Los valores son expresados en aceleración de gravedad ($g's$). Debe tenerse presente, eso sí, que el IS100 no detecta daño causado por compresión de la fruta.

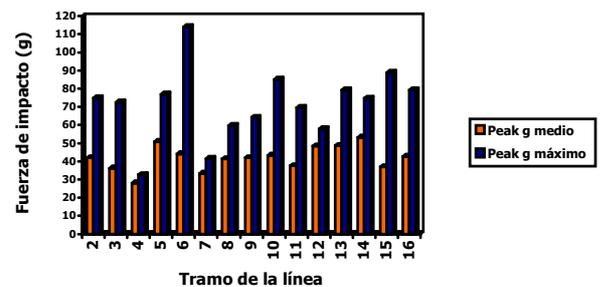
Figura 1. Intensidad de impacto en diversos sitios de una línea de embalaje. Los valores indican un máximo y un mínimo detectado en más de 20 líneas revisadas.

- Malla Precalibre (tramo 2)
- Elevador a Cuerpo de Lavado (t. 3)
- Entrada/Salida Horno de Secado (t. 5 y 6)
- Caída en Cintas Flapp (t. 7)
- Entrada/Salida Mesas de Selección (t. 8)
- Entrada de Singuladores (t. 11)
- Traspaso de Singulador a Capachos (t. 12)
- Manejo en Transferencia Try Pack (t. 15)

En la Figura 1 se puede apreciar el nivel de impacto alcanzado por algunos de los puntos o tramos (t.)

señalados anteriormente, los que superan los 70 ó incluso, los 100 g´s.
