**JOSÉ L. VÁSQUEZ**  
GERENTE TÉCNICO NEHUEN  
SOLUCIONES AGROFRUTÍCOLAS  
ASESOR CALIDAD DE FRUTA  
HUERTO Y LÍNEAS DE EMBALAJE  
JOSE.LUIS.VASQUEZ.A@GMAIL.COM

**DANIELA SIMEONE**  
ING. AGR.  
CENTRO DE POMÁCEAS  
UNIVERSIDAD DE TALCA  
DSIMEONE@UTALCA.CL

**ENTRE ALGODONES**

Consideraciones y tecnologías para reducir los machucones en manzanas, desde el huerto a la línea de embalaje.

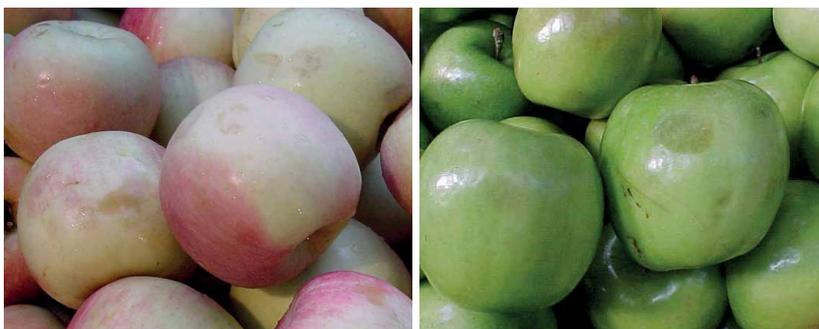
Foto 1. Machucón en manzanas Fuji y Granny Smith.

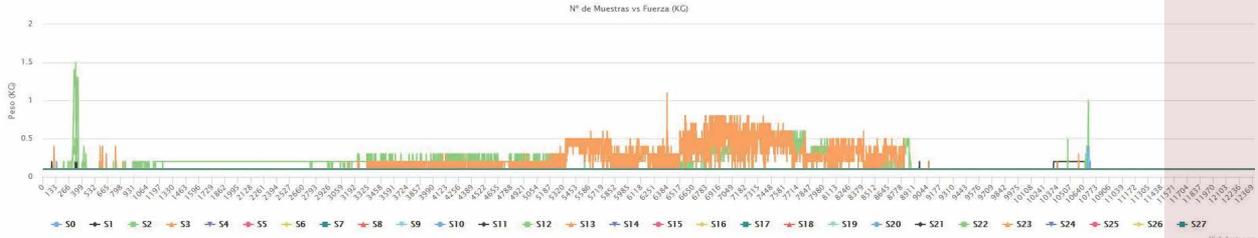
### 1.

Registro de presión obtenido por el dispositivo utilizando un carro convencional.  
Valor máximo registrado de 12,8 kg en S0.

- Carro convencional de 1,8 metros de ancho: Al menos seis sensores marcaron puntos de contacto entre las manzanas; de ellos, uno recibió una compresión total de 12,8 kg, lo que es conducente a daño mecánico severo, ocasionando machuco-

nes de más de 1 cm<sup>2</sup>. El resto de los sensores registraron valores máximos cercanos a los 2,5 kg cada uno, por lo que la compresión a la cual fueron sometidas las manzanas genera daños moderados o severos en todos los puntos de contacto analizados (Figura 1).

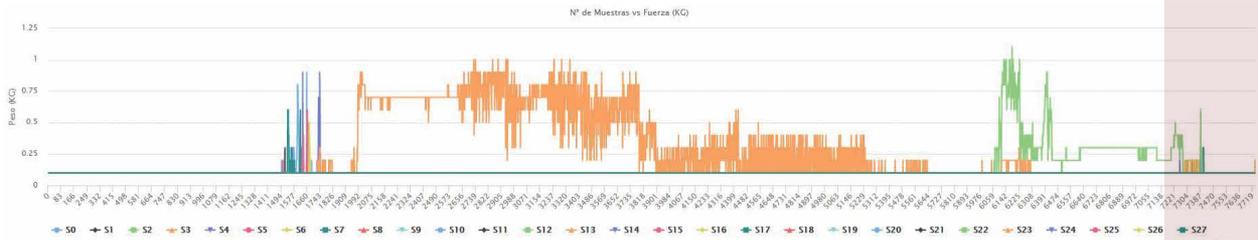
### 2.

Registro de presión obtenido por el medidor de compresión en un carro convencional.  
Valor máximo registrado de 8,4 kg en S19

ción, se registraron valores de contacto en cuatro sensores entre fruta, alcanzando uno de ellos un peak de compresión de 8,4 kg, pudiendo generar daño mecánico severo; los sensores restantes registraron valores por debajo de 1,5 kg, lo que no generaría riesgo de daño mecánico (Figura 2).

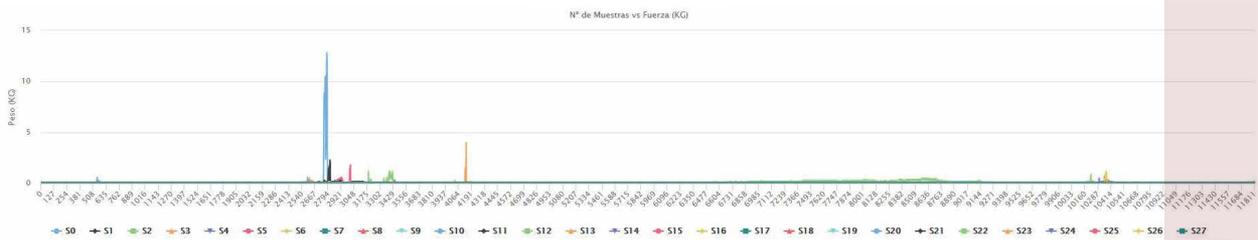
### 3.

Registro de presión obtenido por el medidor de compresión en un carro Antimachucón SH.  
Valor máximo registrado de 1,5 kg en S22.

• Carro antimachucón SH Nehuen de 1,96 metros de ancho: Siete sensores del detector de compresión se activaron, alcanzando un valor máximo de 1,5 kg, que podría ocasionar riesgo leve de machucón de no más de 0,5 cm<sup>2</sup>, seguido por el segundo sensor con un peak cercano a 1,0 kg. El resto de los sensores no generaron un nivel de compresión suficiente para provocar daño mecánico en la fruta (Figura 3).

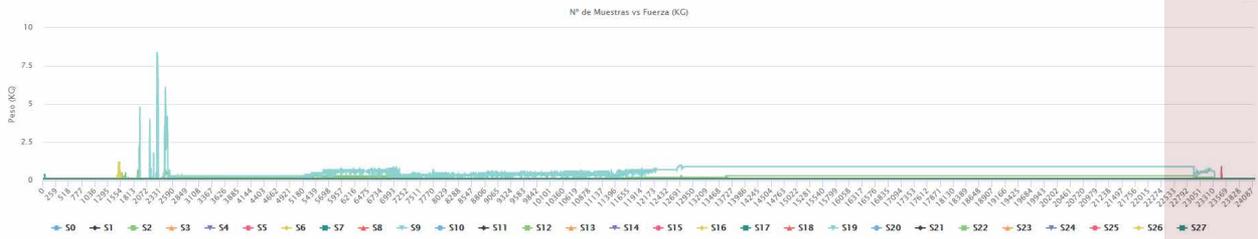
### 4.

Registro de presión obtenido por el medidor de compresión en un carro Antimachucón SH.  
Valor máximo registrado de 1,1 kg en S2.

En una segunda evaluación, nuevamente se activaron siete sensores; de estos, sólo uno alcanzó un peak de compresión de 1,1 kg mientras que los sensores restantes registraron valo-

res por debajo de 1,0 kg, ninguno de los cuales genera riesgo de daño por compresión en la fruta (Figura 4).

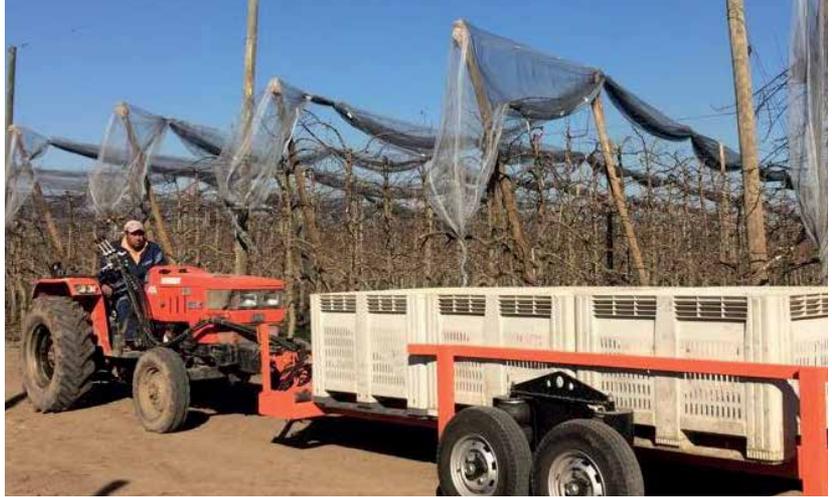
Foto 2. Carro antimachucón SH.

A fin de reducir lo señalado, Empresas Nehuen diseñó un carro cosechero autocargable (foto 2), con sistema de suspensión neumática de dos pulmones, que reduce significativamente la vibración y movimiento de los frutos dentro del bins al momento del traslado. En ensayos realizados en huertos comerciales con diferentes productores de manzanas Cripps Pink de la localidad de Yervas Buenas, región del Maule, se comparó el funcionamiento de un carro cosechero convencional versus uno Antimachucón SH. Ambos carros fueron sometidos a las mismas evaluaciones y recorrido dentro del huerto, desde el lugar de cosecha hasta el centro de acopio, a una velocidad de 15 km/h.

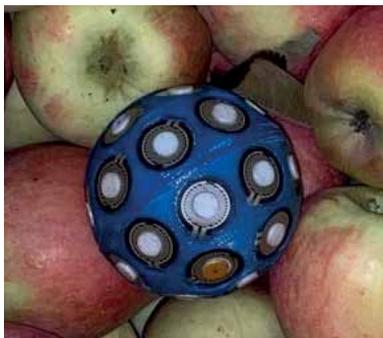
**Foto 3.** Medidor de compresión con 30 sensores.

Para el estudio se utilizó un medidor de compresión electrónico ubicado a 30 cm de profundidad en cada bins. Este medidor es una tecnología creada y empleada por Nehuen, basada en una esfera que simula una manzana, la que contiene 30 sensores de presión, en cuyo interior posee un microprocesador para la lectura de los sensores, una memoria de almacenamiento de datos y una

batería de larga duración (foto 3). Los valores capturados por el dispositivo son expresados en Kg e interpretados por un software previamente calibrado con los valores de validación, arrojando un gráfico que evidencia la intensidad de la presión a la que es sometida la fruta a través del tiempo.

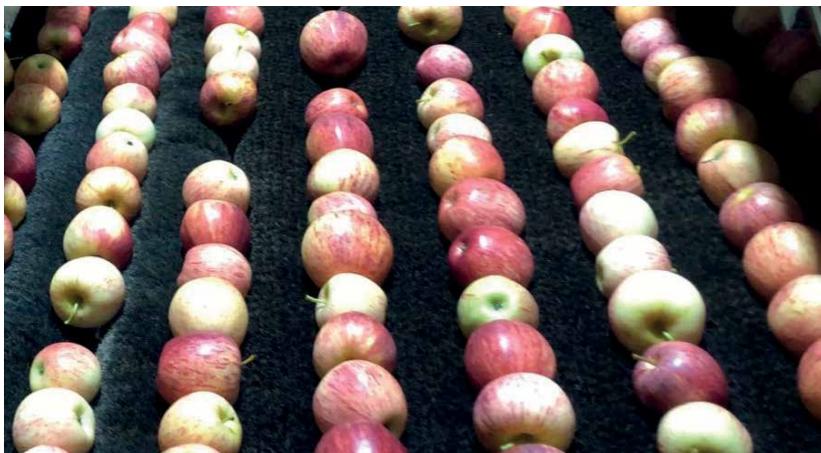
**Foto 5.** Trabajo en cuerpo de lavado, secado y encerado.

- Velocidades. La velocidad de proceso va a depender directamente de la susceptibilidad de la variedad al machucón, especialmente Cripps Pink, Granny Smith y Golden Delicious. Las revoluciones por minuto (rpm) utilizadas en el cuerpo de lavado, secado y encerado son directamente proporcionales a la cantidad e intensidad de los impactos. De acuerdo a diversos ensayos realizados con anterioridad, se recomienda trabajar alrededor de 40 - 50 rpm, dado que al acercarse a 60 rpm los impactos aumentan (Cuadro 1).

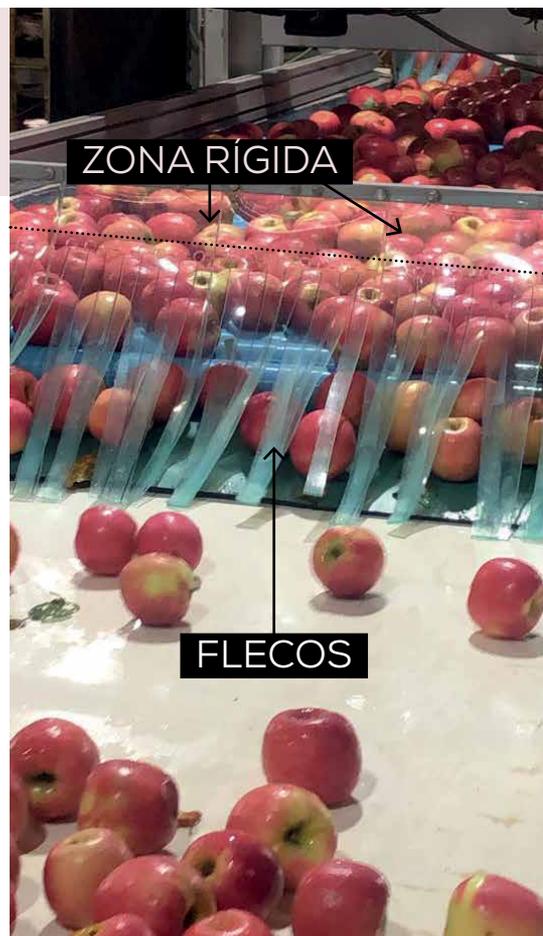
**Foto 6.** Estructura y ubicación de una cortina reductora de velocidad.

- Cortinas. Deben ser de PVC transparente (foto 6), similares a las utilizadas en las cámaras de frío (Lama), las cuales tienen el peso adecuado; este material no se dobla o desplaza, por lo que no deja lugares sin cubrir en las transferencias, como ocurre con la cuerina sintética (Tevinil). Una adecuada cortina reductora de velocidad debe tener un largo que dependerá de la pendiente a cubrir, siempre tratando de dejar unos 5 a 7 cm más largo que la transferencia; el ancho de los flecos por lo general será de 2 a 3 cm, mien-

tras que el peso estará dado por el largo de los flecos y la zona rígida de la cortina, con referencia a la altura de la instalación con la estructura de la máquina.
